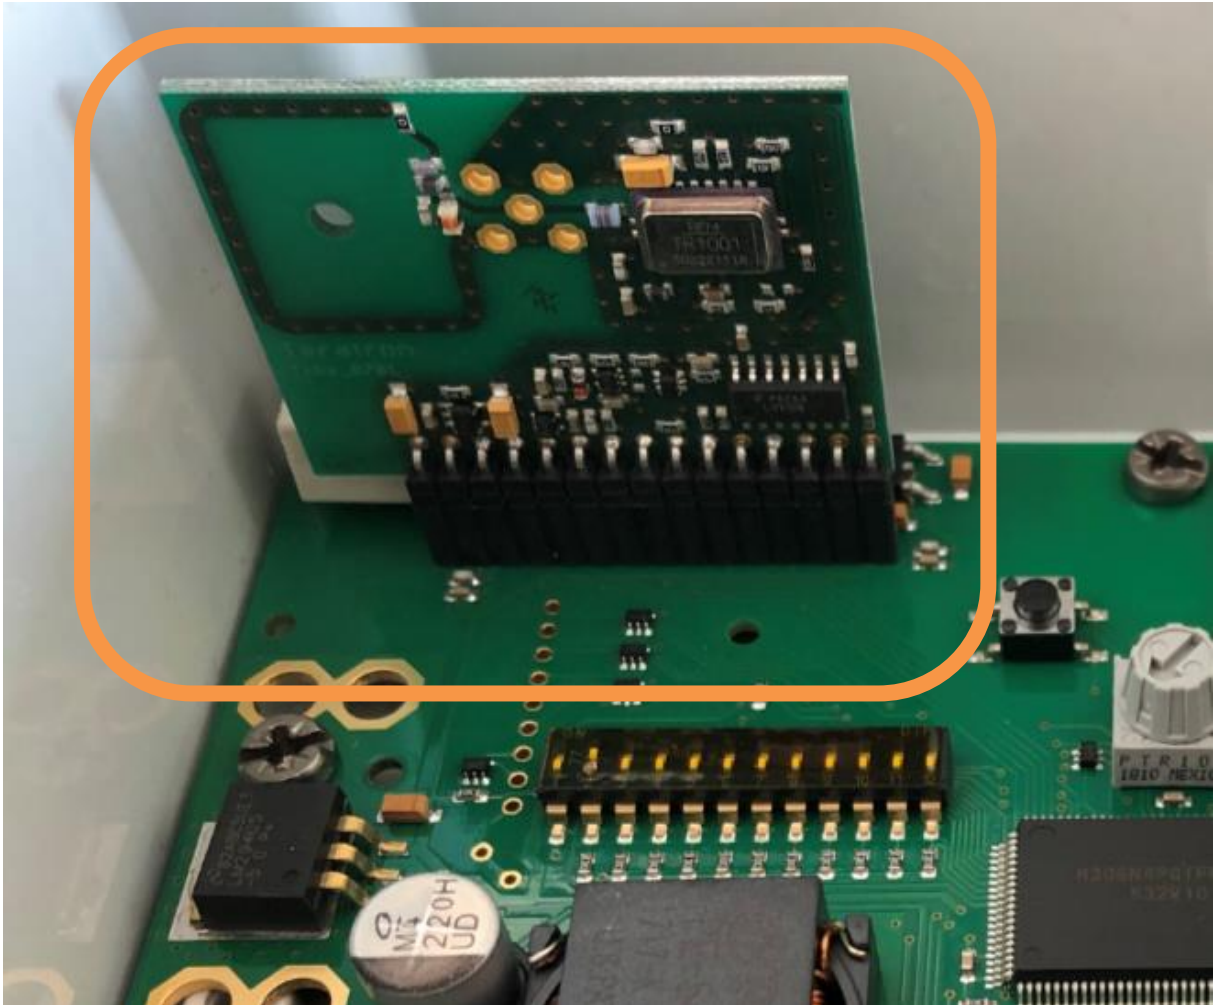
1. Öffnen des Gehäusedeckels und das Gerät von der Spannungsversorgung trennen.
2. Prüfen des Funkmoduls (silbernes Bauteil, siehe Foto):

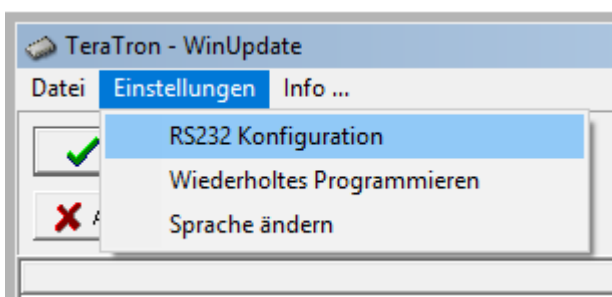
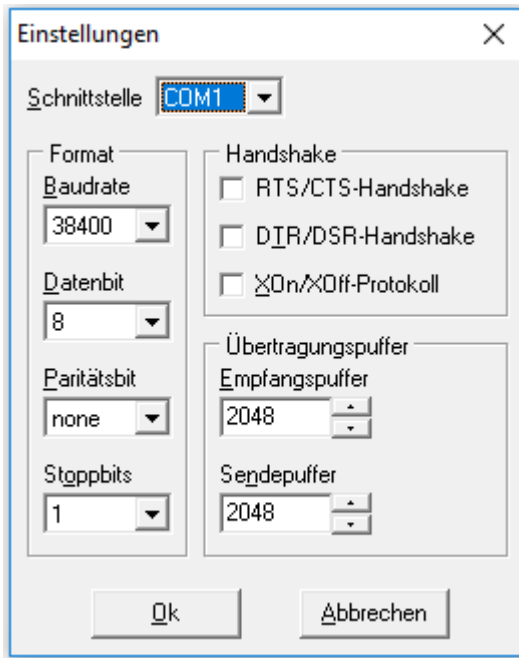
4. Einstellen des COM Ports über Einstellungen – RS232 Konfiguration:

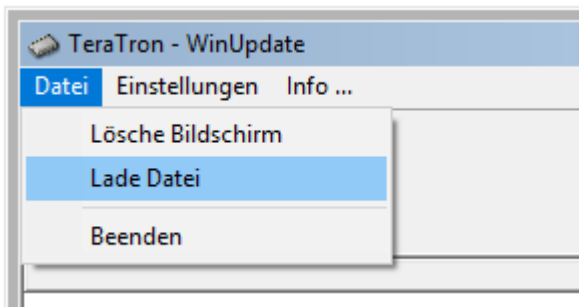
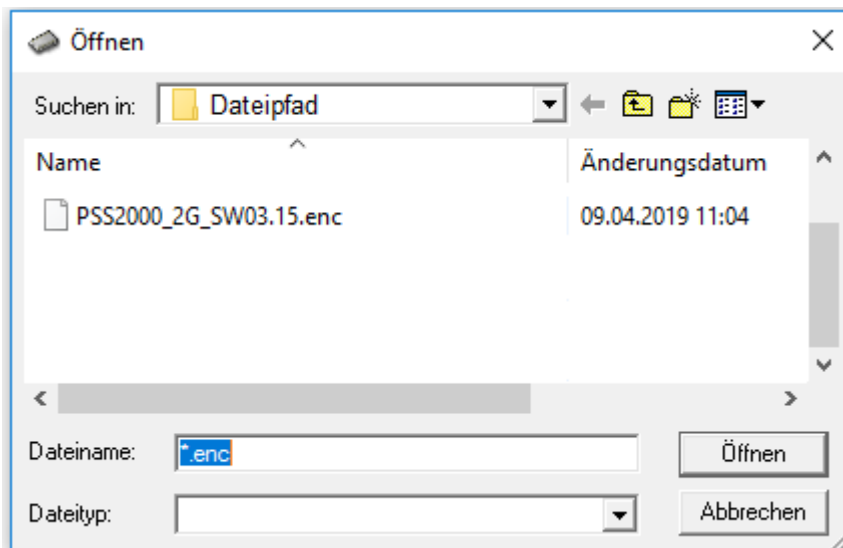
5. Laden der Firmwaredatei über Datei – Lade Datei (Download auf der TeraTron Homepage):

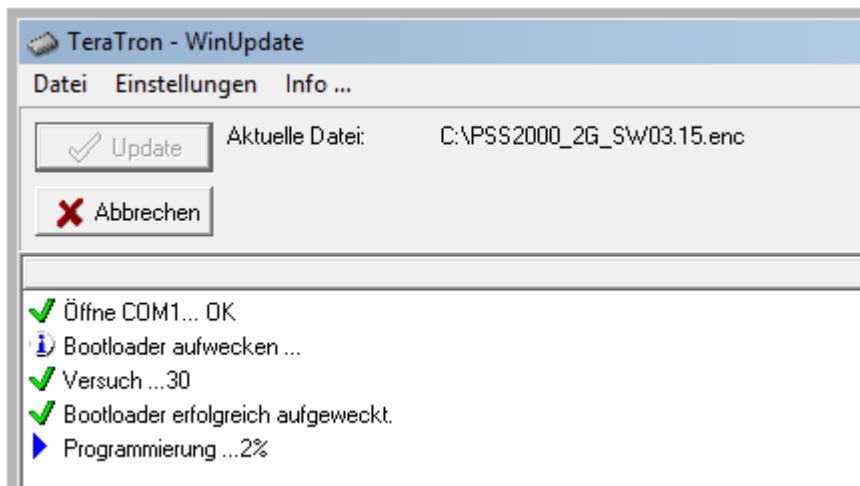
- Ein erfolgreicher UpdateStart sieht wie folgt aus und der Fortschrittsbalken am unteren Rand des Programmfensters beginnt zu laufen:

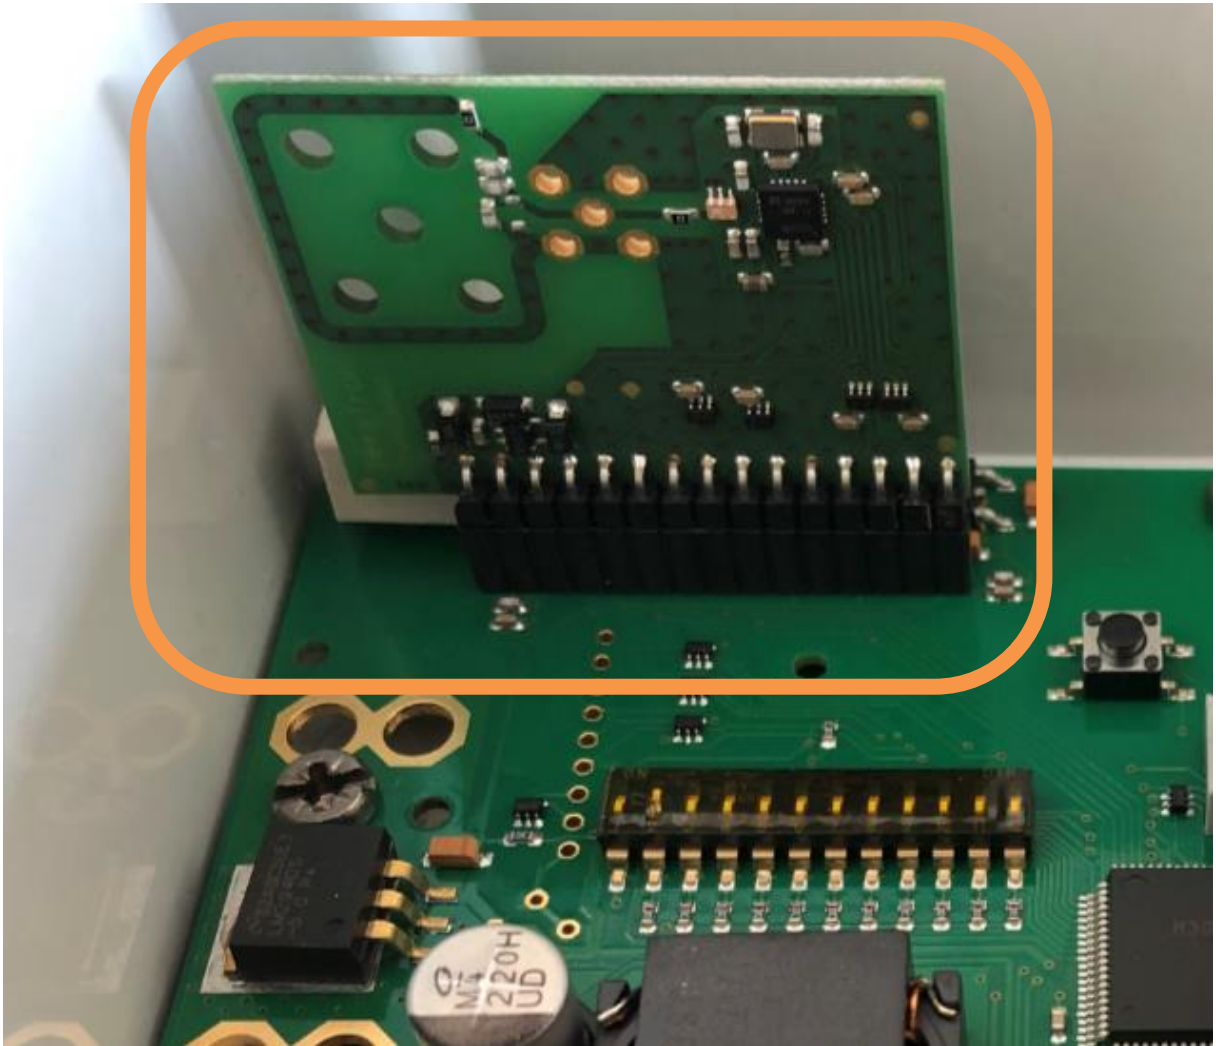
10. Austausch des Funkmoduls (schwarzes Bauteil, siehe Foto):

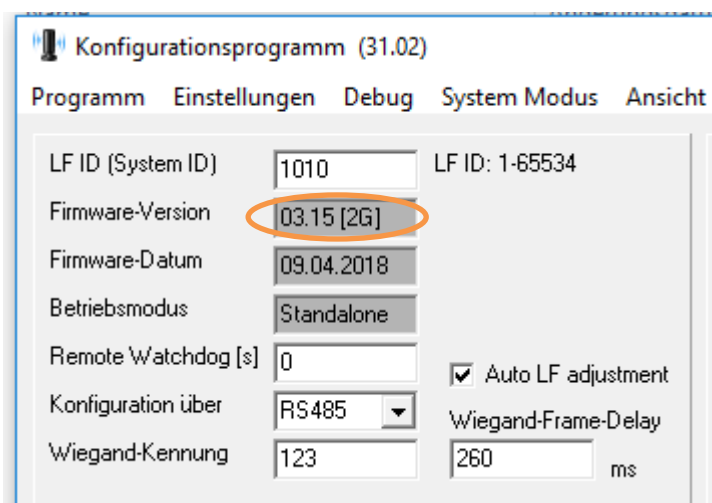
11. System mit Betriebsspannung versorgen und die PSS Konfig starten um das erfolgreiche Update zu prüfen und neue Transpondermedien an zu lernen:
